**Untersuchungsbericht zur wissenschaftlichen
Bewertung der Katalysatoralterung an einem Langzeit-
Versuchsfahrzeug mit dem Verschleißschutzadditiv
V-Lube Valve Saver**

31.01.2014

Institut Automotive Powertrain

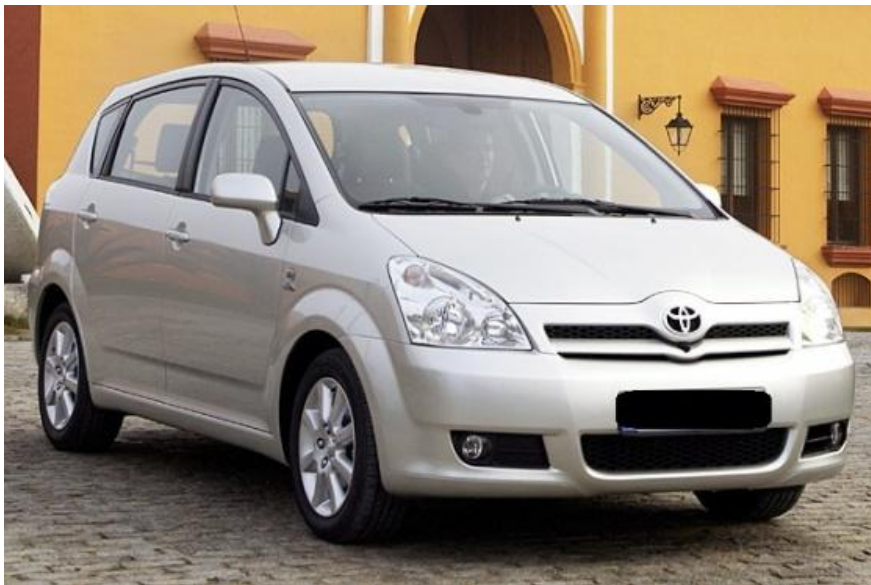
Abbildung 1: untersuchtes Fahrzeugmodell

Zu begutachten war ein Toyota Corolla Verso 1.8 VVT-i (94 kW/129 PS), ausgerüstet mit einem VSI-System der Firma Prins Autogassystemen B.V.

Zum Untersuchungstermin hatte das Fahrzeug eine Laufleistung 148.000km erreicht, wovon das Fahrzeug 126.000 km mit LPG und dem Ventilschutz Additiv „V-Lube LPG Valve Saver“ betrieben wurde.
